ガンマカメラ装置NM850を導入

性能（ガンマカメラ）

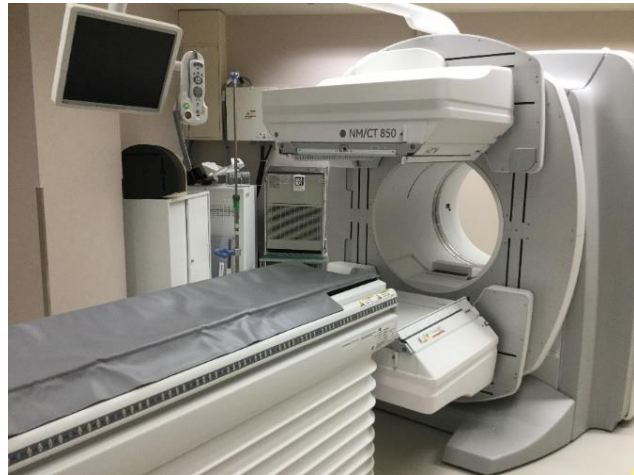
検出器や撮影テーブルの動きを従来に比べ滑らかにスピーディに改善しました。また、高画質を保ちながら撮影時間の短縮に効果を発揮する最新のソフトウェアを搭載しており、検査を受けられる方の負担を減らす工夫が施されています。

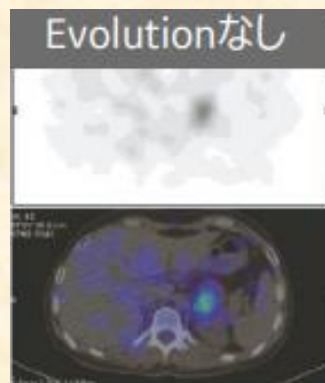
従来画像

従来よりも高い分解能と感度を持つコリメータを用いることで検出器が移動する間もデータ収集可能となり、検査時間の短縮が可能となりました。
例) .骨シンチ25分→15分で全身撮像可能

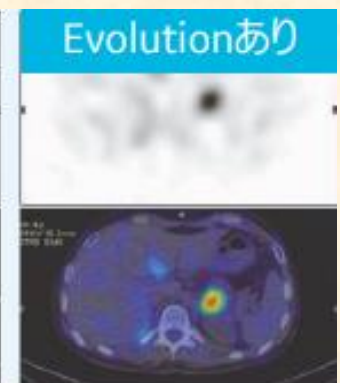
新画像 (NM850)

高度な画像処理技術を有する画像補正ソフトEvolutionを用いることでコリメータと検出器に起因する画像の劣化を補い、撮影時間短縮や画質改善が可能となりました。
